## URGENT – Rappel d'un instrument médical

**Produit :** Électrodes de DEA M5071A (pour adultes) et M5072A (pour bébés/enfants) de Philips  
**Date :** 2 mars 2022  
**Objet :** Les électrodes M5071A (pour adultes) et M5072A (pour bébés/enfants) à utiliser avec les DEA HS1/OnSite/Home peuvent présenter un problème de séparation du gel et de réduction de la surface de gel

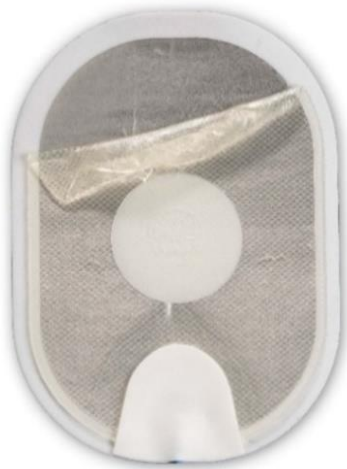
Lorsqu'une électrode dont le gel s'est séparé et replié est appliquée sur la peau nue du patient, le traitement à l'aide du DEA HS1/OnSite/Home peut être moins efficace ou inefficace pour le patient en raison de la surface de contact réduite avec la peau. Voir un exemple à la **figure 1**.

**Figure 1** : Le gel séparé s'est replié sur lui-même quand la pellicule a été retirée.

Mesure à prendre :  
Appliquez les électrodes sur le patient.  
Allez-y sans hésitation.

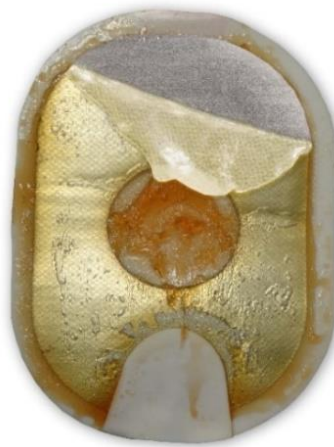
Le gel qui s'est séparé et replié peut également paraître décoloré et/ou fondu. Bien que le gel puisse également avoir un aspect décoloré et/ou fondu, cet aspect n'a aucune incidence sur l'administration du traitement. Cependant, il peut y avoir un retard dans le traitement si l'utilisateur hésite à appliquer l'électrode en raison de son apparence, et le traitement du DEA peut être moins efficace ou inefficace pour le patient en raison de la surface de contact réduite avec la peau. Voir un exemple à la **figure 2**.

**Figure 2** : Le gel qui s'est séparé et replié peut aussi paraître décoloré et/ou fondu.

Mesure à prendre :  
Appliquez les électrodes sur le patient.  
Allez-y sans hésitation.

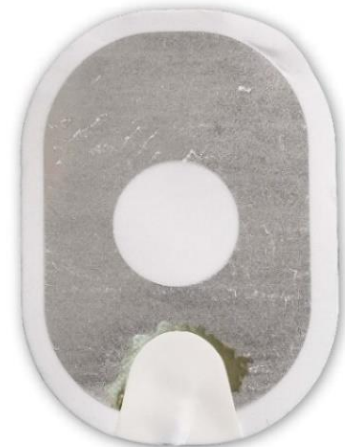
Il est aussi possible que le gel se sépare presque complètement du support en mousse/étain lorsque la pellicule est retirée (voir **figure 3**). Étant donné que la surface de contact du gel avec la peau est réduite, un arc électrique peut se produire lorsqu'un choc est administré et causer des brûlures sur la peau du patient, ou le DEA peut être incapable d'administrer un choc au moyen des électrodes. Un retard de traitement se produira lorsque l'utilisateur installera une cartouche d'électrodes de rechange (si disponible) ou effectuera une RCR en attendant l'arrivée du personnel des services médicaux d'urgence. À titre de comparaison, la **figure 4** montre une électrode dans un état normal. Quel que soit l'état de l'électrode, suivez les instructions vocales, car le DEA vous expliquera les mesures nécessaires à prendre.

**Figure 3** : Le gel s'est presque complètement séparé du support.

Mesure à prendre :  
Remplacez la cartouche d'électrodes si une cartouche de rechange est disponible. Si aucune n'est disponible, effectuez la RCR jusqu'à l'arrivée des secours.

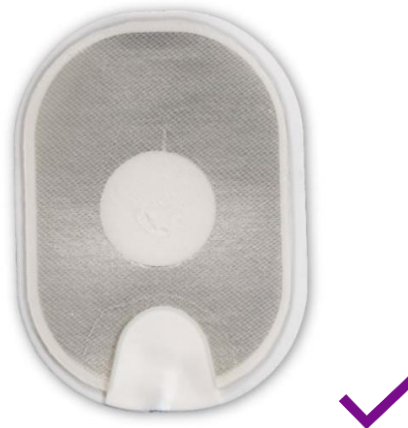
**Figure 4** :Électrode normale

Mesure à prendre :  
Appliquez les électrodes sur le patient conformément aux instructions / au guide d'utilisation.
